Cartografías sociales

Barrio Cartuja

Este documento narra el proceso y los resultados de las cartografías sociales realizadas desde octubre 2023 a enero 2024 en dos barrios de la ciudad de Granada: **Cartuja y Centro-Sagrario**. Durante este proceso, **32 mujeres, 9 hombres y 2 personas no binarias**, que viven, trabajan o tienen alguna otra vinculación con estos barrios, participaron activamente en talleres y marchas exploratorias. El objetivo principal fue construir conocimientos colectivos y situados en torno a los ejes de cuidados y seguridad desde una perspectiva feminista e interseccional.

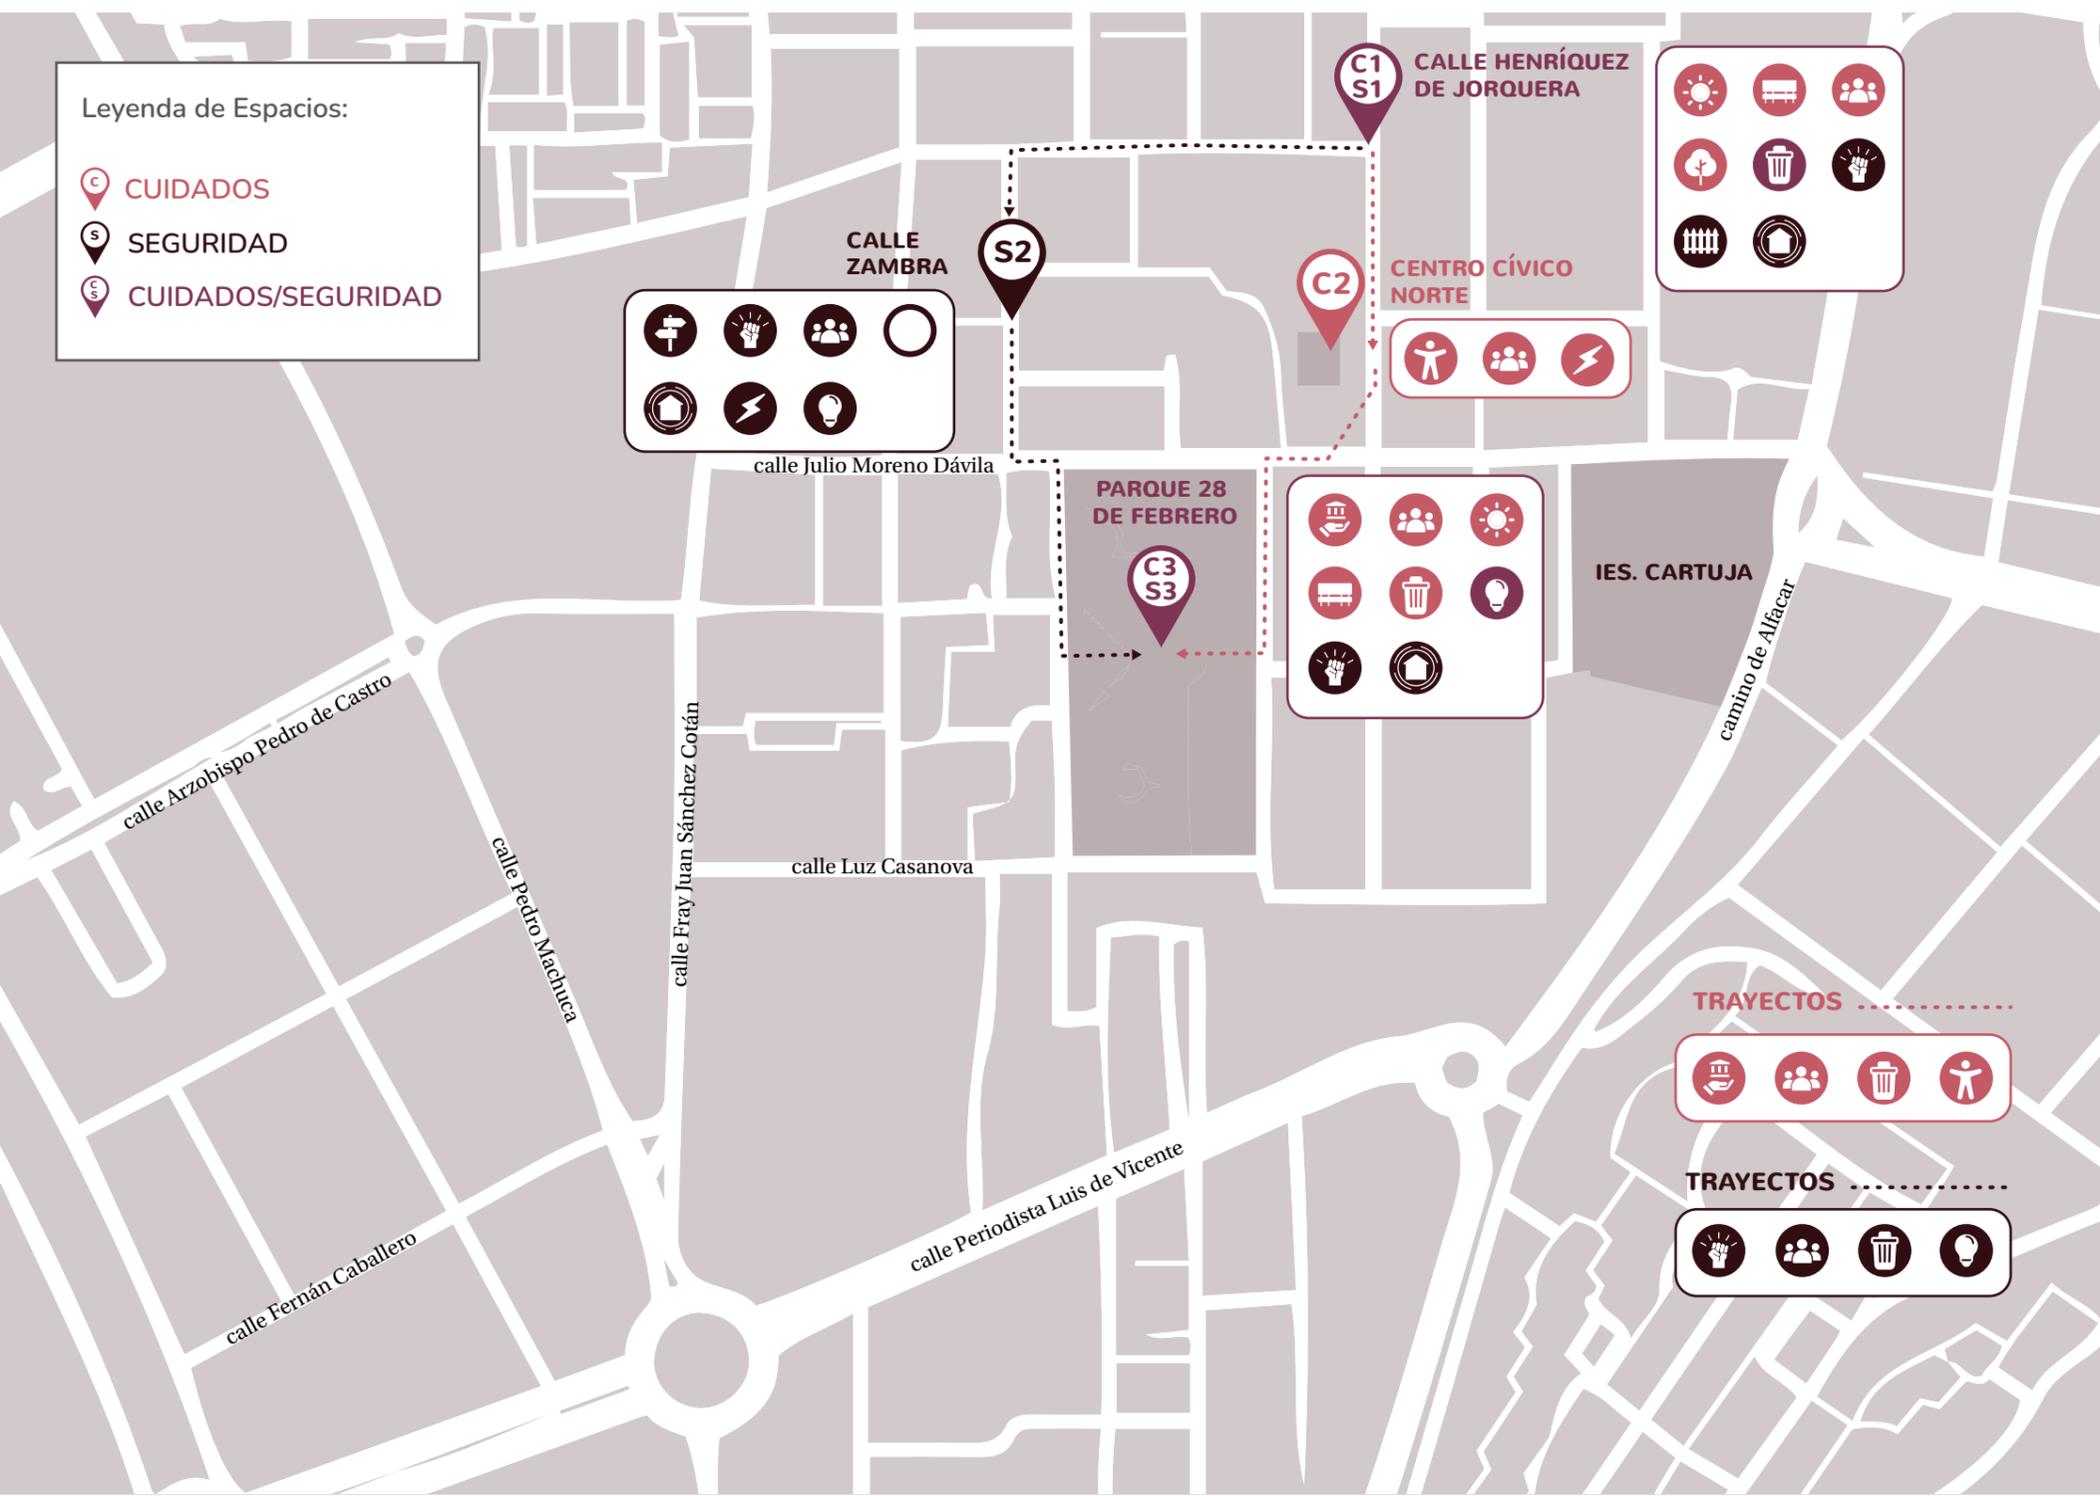
ESPACIOS COMUNITARIOS

Falta espacios de encuentro adaptados (infancia, adolescencia, personas mayores y perros)

Falta equipamiento para la vida cotidiana (centros educativos públicos, actividades extraescolares, centro de orientación para el empleo)

Falta espacios de encuentro para mujeres

Falta apoyo para los espacios vecinales

ZONAS VERDES

Falta vegetación

Alcorques vacíos (reponer arbolado)

ABANDONO DEL ESPACIO PÚBLICO

Poca frecuencia en la limpieza y mantenimiento

Falta mantenimiento de la pista de entrenamiento juvenil

Mal estado de pavimentos y asfalto

MOBILIARIO URBANO

Falta aseos públicos

Mala disposición y falta de mobiliario urbano

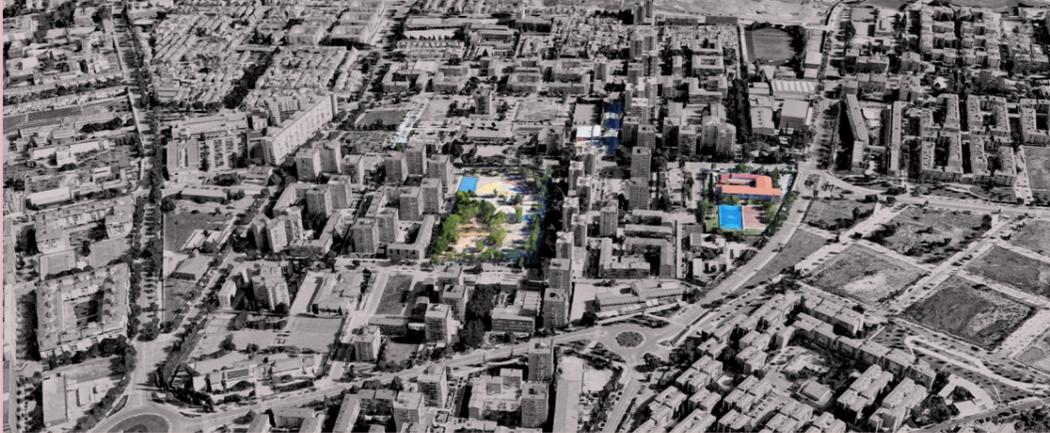
Trayectos

EN.6
"Hay zonas que no se limpian"

VP.3
"Algunas calles no tienen accesibilidad"

EN.6
"Es común encontrar muebles en las calles y que tarden en recogerlos"

"El problema de los locales para asociaciones vecinales viene de largo. Siempre ha sido difícil asegurar el espacio y tener el apoyo de los ayuntamientos"

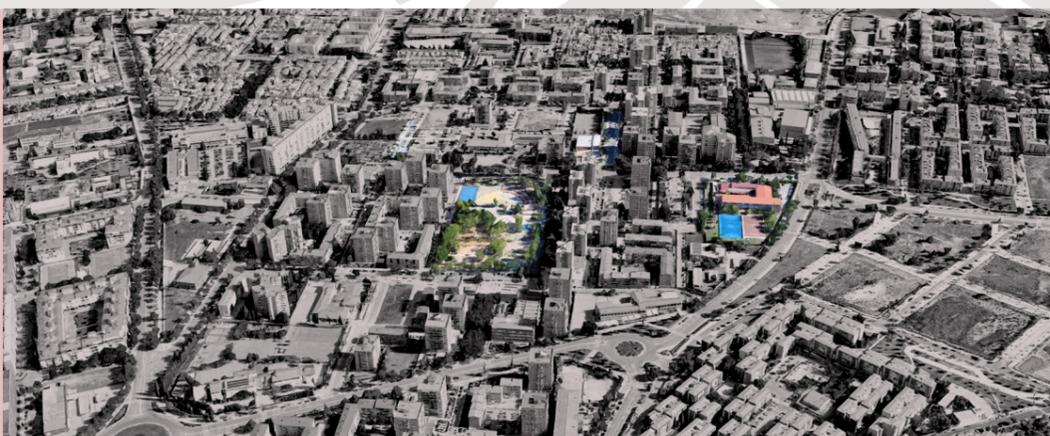
Trayectos

"Se echa en falta una red vecinal de acompañamiento nocturno o acompañamiento en situaciones de violencia"

"Necesidad de puntos violeta emplazados en el barrio que no sean dependientes de la celebración de fiestas o por el estilo"

CUI.1
"Percibo inseguridad, dadas las infraestructuras que denotan descuido y hogueras en las calles"

"En el descampado de la calle Miranda Serrano varias participantes se sintieron intimidadas por un grupo de hombres con perros, pero el que más adelante hubiera hogueras con mujeres y menores les transmitió seguridad"

IL.1
"Me gustaría tener calles iluminadas"

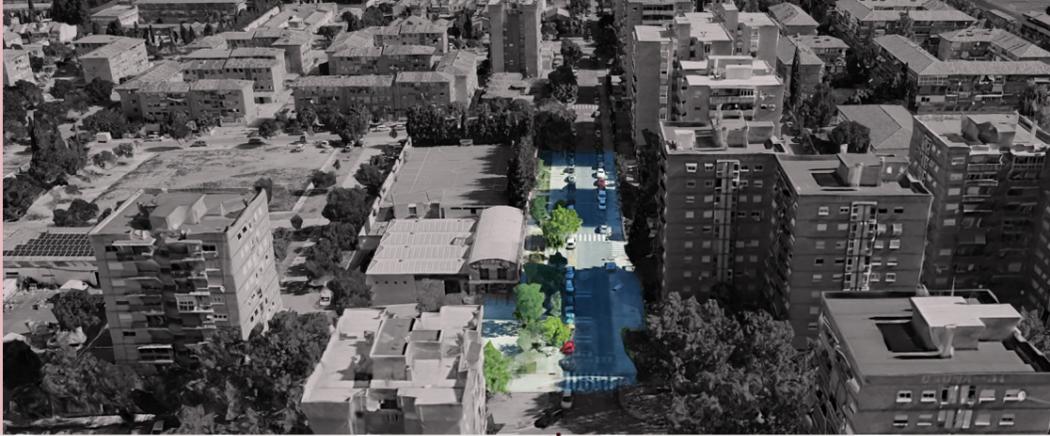
Barrio Cartuja. Granada
Espacio C1 Calle Henríquez de Jorquera

EU.5
"Muchos alcorques vacíos, sin reponer arbolado y zonas preparadas sin vegetación"

EN.6+EU.6
"No hay parque para perros y las zonas de tierra están llenas de excrementos"

EU.2-3
"Las paradas de autobús no tienen marquesinas"

EN.6
"Las máquinas pasan por la calle Henríquez de Jorquera pero hay más suciedad hacia el norte, por algunas calles no pasan"

EN.6
"Falta mantenimiento del equipamiento de limpieza"

Es un espacio mayoritariamente residencial, con algún establecimiento comercial y un centro infantil privado. La zona fue diseñada con amplias aceras y calzadas, incluyendo espacios para arbolado y vegetación.

En relación a los elementos urbanos de este entorno, el grupo destacó que es una avenida con aceras amplias y accesibles. Sin embargo, no tiene espacios de descanso ni protección del clima; echan en falta bancos, marquesinas en las paradas de autobús y más arbolado y vegetación, hay bastantes alcorques vacíos y la mayoría de jardineras están sin utilizar.

Falta una mayor concienciación vecinal en cuanto a la recogida de excrementos de perros. Además, el grupo considera que la limpieza y el mantenimiento de contenedores y papeleras debería ser más frecuente en este entorno y podría instalarse un parque para perros.

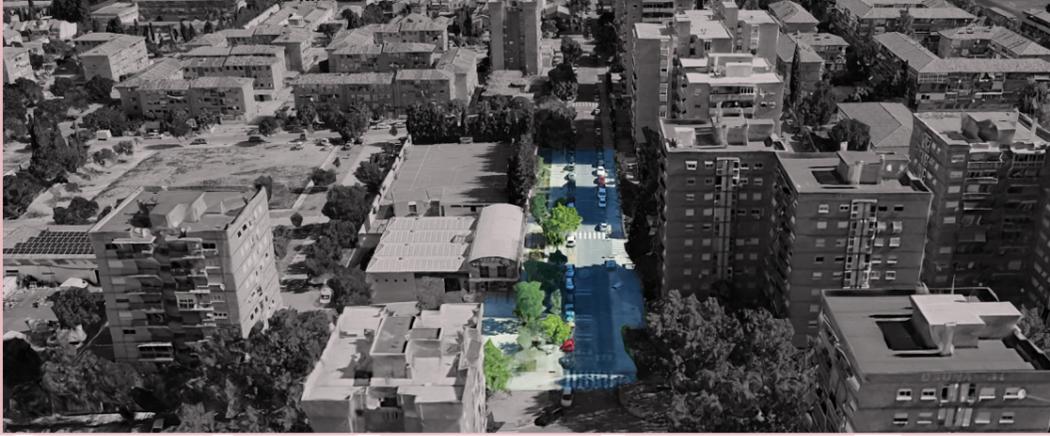
Barrio Cartuja. Granada
Espacio S1 Calle Henríquez de Jorquera

CUI.1+VIS.1
"Es excesivamente hostil. Si yo paso por aquí digo ¿qué pasa como para que tengan que poner una verja con alambre de espino y un muro alto en una guardería? Visualmente, el descuido genera cierto rechazo"

CUI.1
"Me llama la atención el aspecto descuidado, hay muchas malas hierbas y está como el hormigón, muy desgastado, nadie se ha molestado en mantenerlo"

VIS.1
"Sensación de que todo edificio tiene que verse protegido de elementos externos ajenos y las vallas altas, los muros altos dan esa sensación como de todo enclaustrado y no es muy agradable"

CUI.1
"El contenedor me genera un poco de inseguridad, el verlo roto, sin la tapadera y no me transmite mucha calma"

AVA.1-5
"Que los edificios públicos estén cerrados a la calle y a los peatones, también genera inseguridad, porque en caso de necesitarlo parece como muy hermético. No te anima a pedir ayuda, porque es todo como un cuartel"

El aislamiento y la percepción de no poder solicitar ayuda por la presencia de vallas altas, muros cerrados y edificios inaccesibles desde la calle generó en el grupo una sensación de encierro y falta de conexión con el entorno. Esto contribuye a una percepción de inseguridad y desconfianza en el espacio público.

En relación al cuidado del espacio, en el grupo se incidió en el descuido por parte de las autoridades locales en el mantenimiento y la limpieza del espacio público, junto a la necesidad de mayor concienciación vecinal. El abandono del espacio tiene un impacto negativo en la calidad de vida del vecindario y en la percepción de seguridad de quienes transitan por la zona.

Asimismo, el uso de alambre y rejas transmite sensación de hostilidad y falta de seguridad. Esto generan desconfianza y malestar en quienes viven o transitan por este espacio.

La iluminación predominante es la vial frente a la peatonal, destacando el grupo la necesidad de modernizar y aumentar el alumbrado para que caminar por este espacio sea percibido como seguro.

También se sugirió aumentar la señalización de espacios clave en el entorno como el centro cívico, el parque y centro de salud, para facilitar la orientación de quienes transitan el espacio.

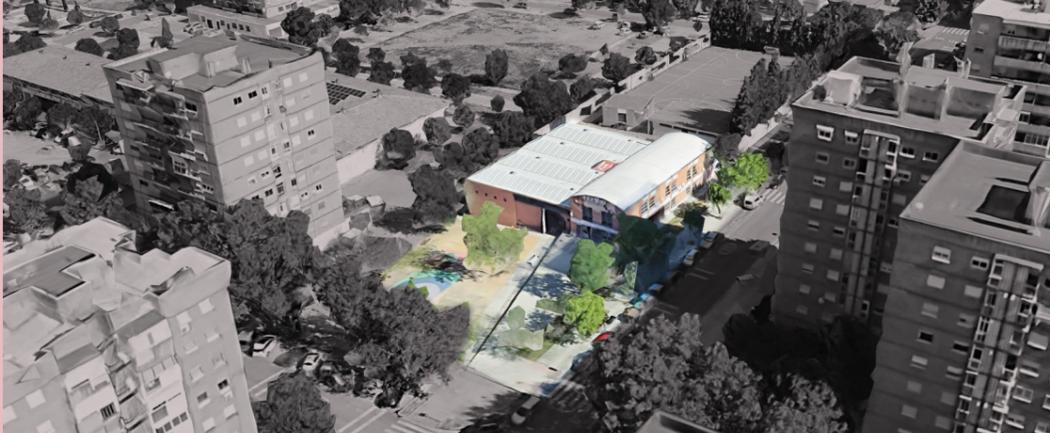
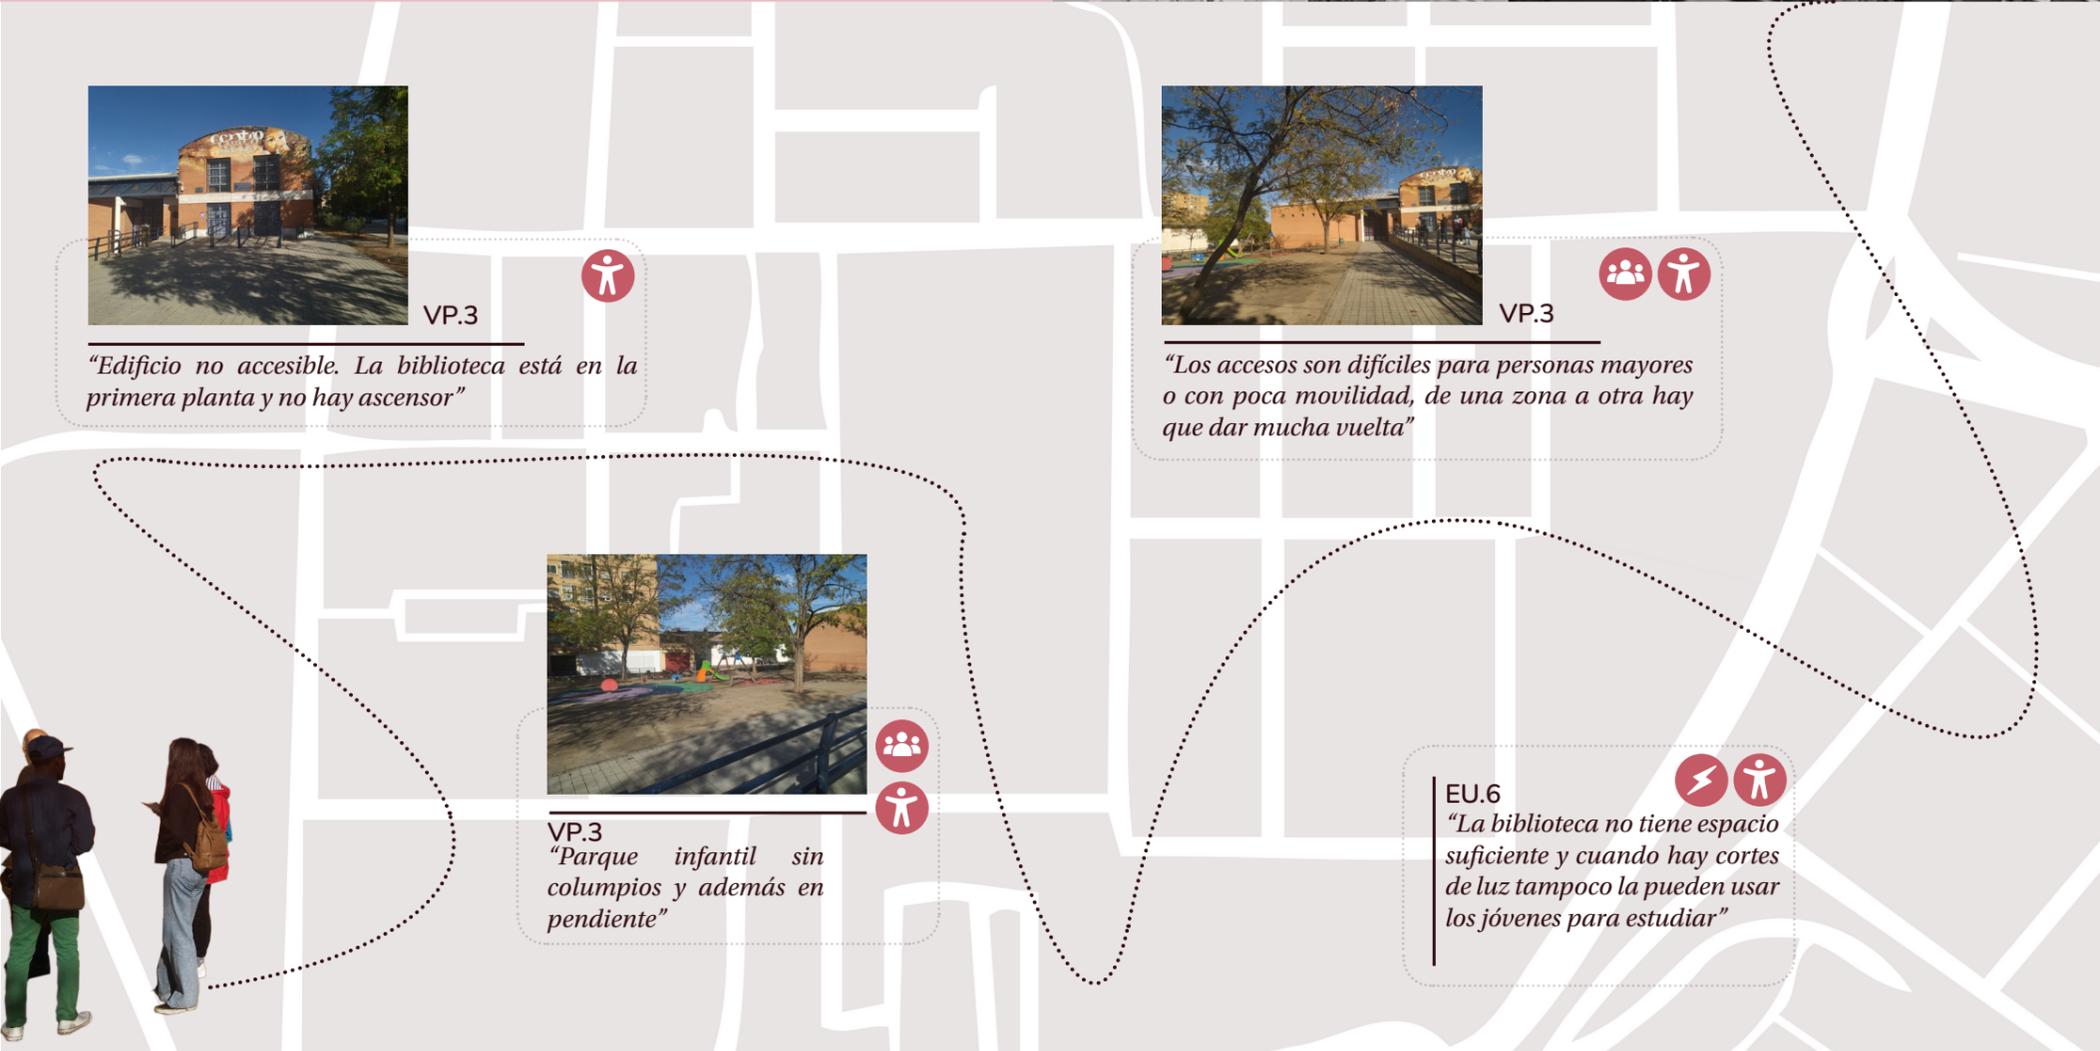
Barrio Cartuja. Granada
Espacio C2 Centro Cívico Norte

El centro cívico es uno de los espacios preferidos por el grupo, donde se realizan actividades socioculturales, encuentros vecinales y alberga la biblioteca en su segunda planta.

El centro ocupa un edificio que no es totalmente accesible, su entrada y comunicación entre sus diferentes espacios es complicado. Esto dificulta el acceso a personas con movilidad reducida. Además su tamaño no cubre las necesidades del barrio.

En relación a viales y pavimentos, el centro se enmarca en una plaza dura que contiene un parque infantil . Este está en malas condiciones, sin columpios y con un suelo gastado e inclinado.

A la hora de mejorar, renovar o mantener los equipamientos, el grupo comentó que se debería contar con la opinión de las personas usuarias de estos, para que las acciones se adapten a las necesidades reales de la población.

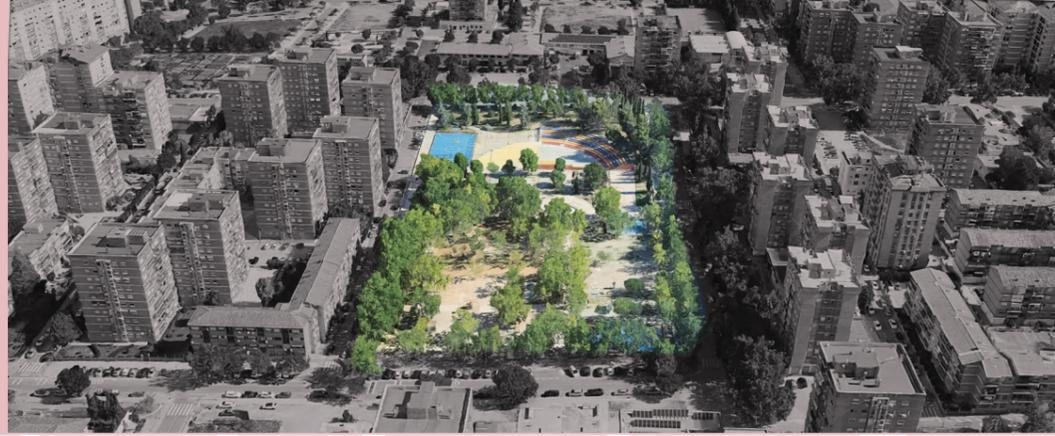
Barrio Cartuja. Granada
Espacio S2 Calle Zambra

SÑ.1
"No hay ninguna señalización ni ninguna referencia de dónde estoy. Se ve descuidado, no hay como mucho paso de gente. Me generaría bastante inseguridad la hora de cruzar por aquí o de estar aquí"

CUI.1
"El abandono de las zonas de convivencia colectiva genera inseguridad y genera espacios en los que no te puedes reunir y te aislas al final más"

CUI.1
"Espacios abiertos y diáfanos como descampados suponen mucha exposición y me genera inseguridad"

AVA.1-3
"Da un poco de sensación de polígono industrial así con pocas viviendas, no demasiados coches e iluminado pero más porque lo tienen que iluminar no porque se haya hecho de forma consciente. Luego también hay una zona de árboles que si te pasas por ahí desde los edificios no te pueden ver tampoco"

IL.1
"Me ha llamado la atención ya que me ha generado inseguridad sobre todo para las familias que viven sin luz, para las mujeres a la hora que tengan que pasar por la calle a horas de la noche y sin luz me genera mucha incertidumbre e inseguridad"

El 80% de los solares de esta calle están vacíos y solo tiene dos bloques residenciales y un par de naves utilizadas para talleres principalmente. Hay dos espacios urbanizados a modo de plaza pero sin nombre ni mobiliario urbano (banco, papeleras, farolas en buen estado).

El espacio fue percibido como aislado, poco activo y con escaso tránsito. Esto aumenta la sensación de aislamiento y falta de seguridad.

La iluminación necesita de mantenimiento y de evaluar su posición, para que no sea cubierta por arbolado y sea más eficiente, lo que llevaría a una mayor visibilidad y mayor percepción de seguridad.

La presencia de descampados y solares sin uso genera una sensación de exposición y vulnerabilidad, especialmente en situaciones de falta de iluminación o presencia de grupos desconocidos. La ausencia de señalización y referencias visuales provoca que quienes transitan puedan sentir desorientación y falta de pertenencia, aumentando su percepción de inseguridad.

En el grupo se comentó que los espacios de ocio y deporte dirigidos a un público juvenil, ubicados en este espacio, están abandonados y su mantenimiento facilitaría la revitalización de la calle y el consiguiente aumento de la percepción de seguridad.

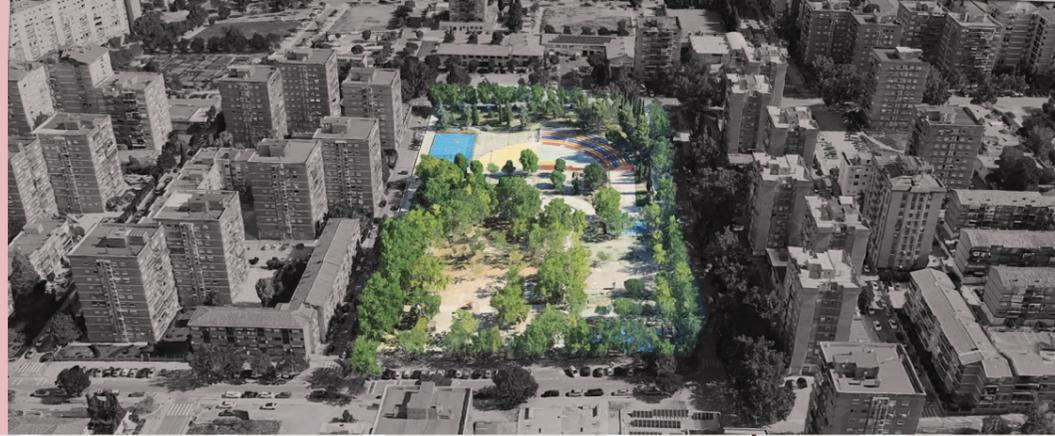
Barrio Cartuja. Granada
Espacio C3 Parque 28 de Febrero

“La zona del teatro no se usa, solo la pista de deporte. No hay conciertos ni actuaciones en el parque”

“El parque es muy grande pero no se usa tanto, está descuidado y con mobiliario viejo, poco parque infantil, mal iluminado”

“Hay muchos bancos pero no están dispuestos para que la gente pueda usarlos, ni moverlos y reunirse”

“No hay sombra, hay árboles y bancos pero no están alineados para que les de la sombra”

Las impresiones en torno a los elementos urbanos que contiene el parque están más vinculadas a su ubicación que a su escasez, por ejemplo, hay iluminación en las esquinas, pero no en la zona central; hay muchos bancos, en condición mejorable, que no están ubicados en las zonas de sombra o en un formato más amable.

En el entorno se propone mejorar el mantenimiento y la limpieza del parque, así como concienciar al vecindario de su buen uso y cuidado.

El grupo considera que es un espacio infrutilizado en el que se podrían realizar más actividades saludables y socioculturales que fueran adaptadas a población de todas las edades.

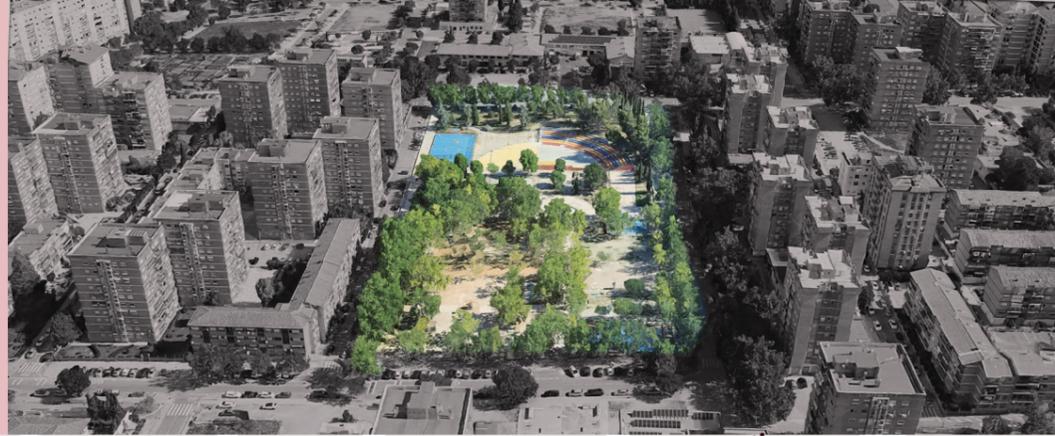
Barrio Cartuja. Granada
Espacio S3 Parque 28 de Febrero

"(Identifico como zonas inseguras) los parques"

"Evito pasar por el parque"

"(Identifico como insegura) cualquier zona poco iluminada y poco transitada. El ejemplo por excelencia es el parque 28 de Febrero, las calles aledañas."

"No hay suficiente iluminación en la zona central del parque, solo en las pistas deportivas de la esquina"

En relación a la percepción de seguridad, el parque es uno de los espacios que evitan las mujeres participantes. Algunas participantes comentaron que incluso evitan también las calles adyacentes al parque y prefieren caminar por las vías principales por las que pasa el transporte público y la iluminación es mayor.

Los factores principales que motivan esto son la falta de iluminación en los trayectos centrales y la falta de mantenimiento del parque. Esto hace que haya espacios utilizados como urinarios y otros con escasa visibilidad; también comentaron que es un espacio solitario que no anima a transitar de noche y que prefieren utilizar rutas alternativas para rodearlo en vez de atravesarlo.

En el grupo se comentó que el organizar actividades de ocio saludable en el parque ayudaría a percibirlo como un espacio más seguro, al menos para la práctica deportiva.

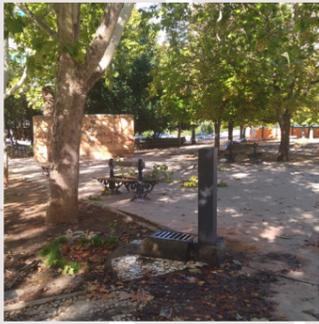
Durante la marcha no se observó a ninguna mujer realizando ejercicio físico en el parque, en cambio, si había varios grupos masculinos practicando deporte en las pistas.
